WITOLD MIEDZIAK

*Gotycka architektura kościoła farnego
pw. Wniebowzięcia NMP i św. Stanisława BM we Wrześni*

The Gothic Architecture of the Assumption of the Blessed Virgin
and Saint Stanislaus Parish Church in Września

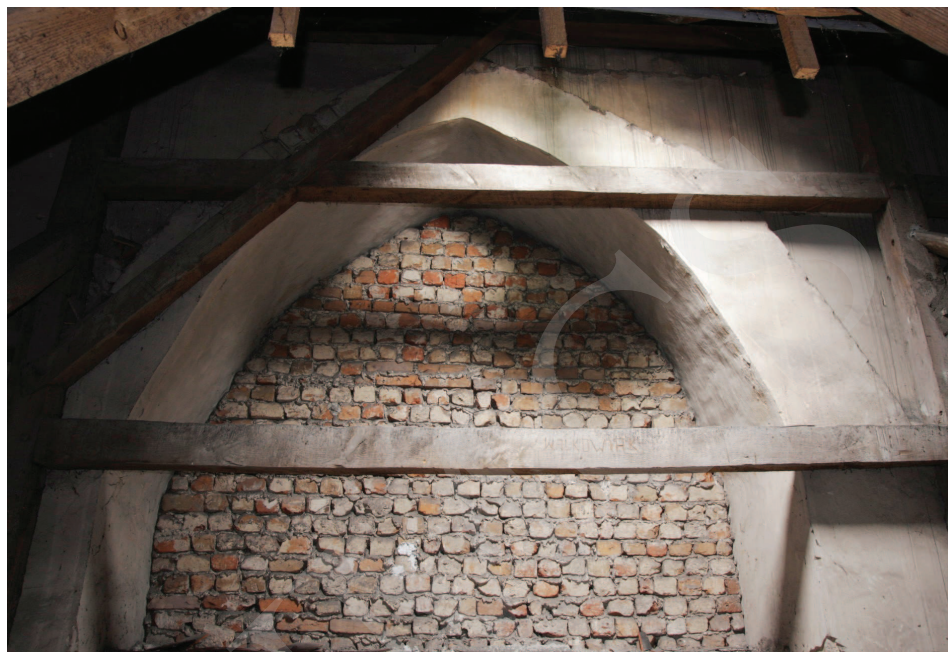
Ilustracja 6. Kościół farny we Wrześni – widok z poddasza nawy południowej na gotycką arkadę międzynawową, fot. M. Potocki (2009)

korpus przyjął postać czteroprzęsłowej pseudobazyliki o dość wąskich nawach bocznych. Jego nowe arkady międzynawowe, dziś zamurowane, widoczne jedynie z poddasza nawy południowej, sięgały pierwotnie 2/3 wysokości nawy głównej. Wspierają się one na kwadratowych w przekroju filarach. Mimo że jedynie arkady południowe zachowały gotycki charakter, wszystkie, również zamknięte łukiem pełnym arkady widoczne z poddasza nawy północnej, wymurowano z oporami sklepiennymi, co świadczy za pierwotnym istnieniem sklepień w nawach³⁷. W nawie południowej zachował się fragment pierwszego od zachodu półfilara, którego naroże składa się z uskoku o dwóch sfazowaniach. Możliwe, że podobnie rozwiązano wszystkie filary gotyckiej świątyni. Ze względu na obniżenie i przedłużenie naw bocznych ku wschodowi nie zachowało się w nich żadne gotyckie okno ani nawet fragmenty wieńczących je niegdyś szczytów. Okna obecnie doświetlające nawę główną, zamknięte łukiem odcinkowym, mimo iż liczebnie odpowiadają ilości przęseł, nie są rozmieszczone na osiach arkad międzynawowych. Może to świadczyć, obok wiadomości ks. Stablewskiego o 12 nowych oknach „w górnej części”³⁸ (wymurowanych w końcu XVIII wieku), o ich wtórnym wybicciu.
